1. 佐原三菱館の歴史と現在

4. 保存修理工事を終えて

佐原三菱館

建物ガイド

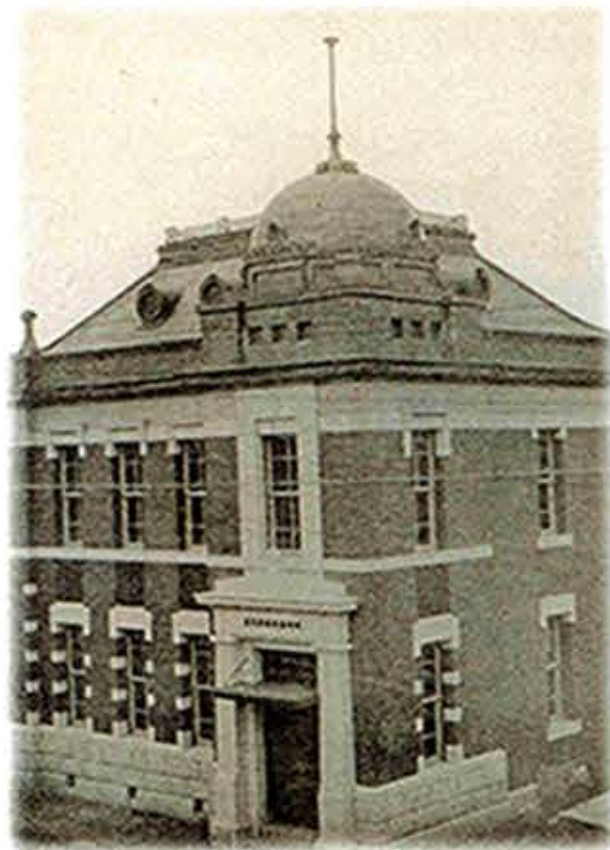
大正3年(1914) 新設時の佐原三菱館

この建物は、大正3年(1914)に川崎銀行佐原支店の店舗として、清水漢之助商店(現清水建設)の設計施工で建てられた建物です。煉瓦造2階建てで、内部は1階の吹き抜けになっています。建物正面の屋根の隅にはドームを設け、煉瓦タイルと花崗岩を用いたルネサンス様式を採用しています。地方都市に普及した洋式建築の例として優れ、貴重であることから、平成3年(1991)に県の有形文化財の指定を受けました。

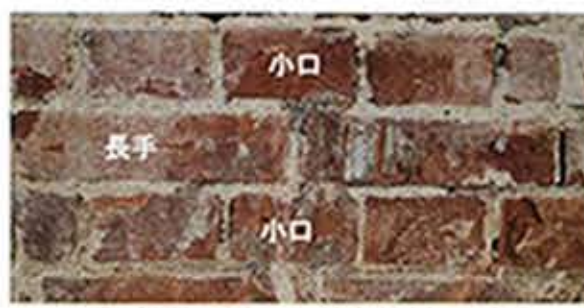
佐原三菱館は、国産の煉瓦をイギリス積みと呼ばれる、煉瓦の長い面(長手)の段と、短い面(小口)の段を交互に積み重ねる方法で積み重ねられています。ただ、表面には煉瓦タイルと呼ばれる化粧タイルを貼り付けているため、目にすることはできません。

煉瓦の長手と小口を交互に積み重ねています。

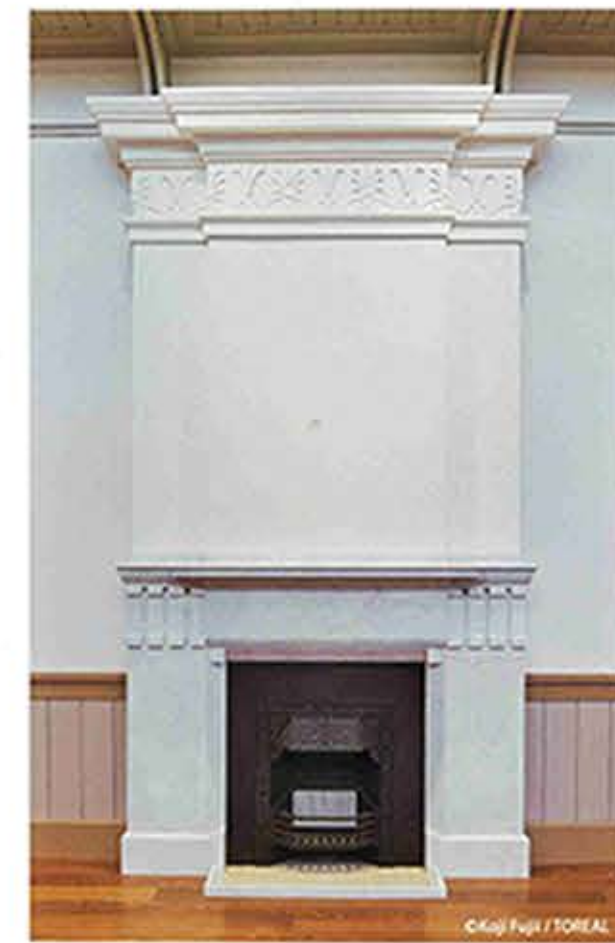
大理石と装飾漆喰の暖炉(復原)

山口県美祿市産の大理石と装飾が施された漆喰の造形が美しさを際立たせています。大理石は、白色の中に灰色の模様が入る「新薄」と呼ばれるものです。大理石上部のアンセミアン文様の装飾漆喰は、熟練職人の手作業で仕上げられています。暖炉金物は、根商店が製造販売したものをカタログを参考に再制作しました。

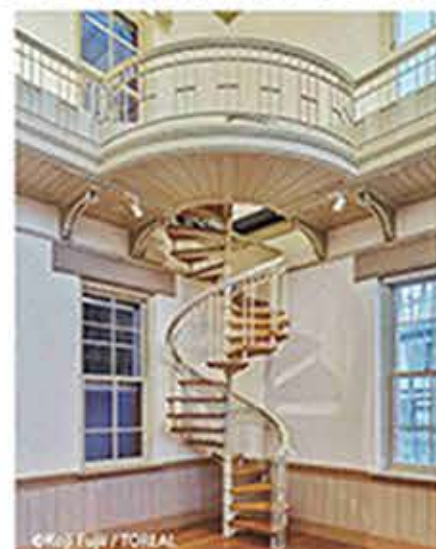
曲線美が織り成す螺旋階段(復原)

窓の閉め開けのため、2階の回廊に上がる階段です。省スペースで機能的な階段です。円柱を中心に鉄と木が織り成す造形美が目を引きまします。

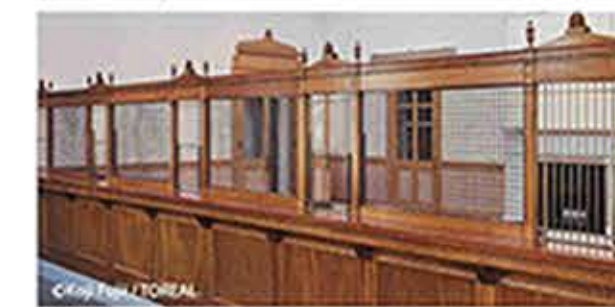
銀行建築を象徴するカウンター(復原)

防犯用の金網は手作業で製作されており、打ったリベットの数に7,000におよびます。天板は、静岡県産のケヤキ材で、一本の木から取り出した一枚板です。

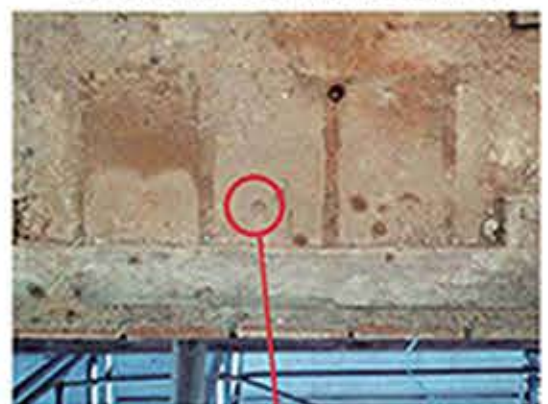
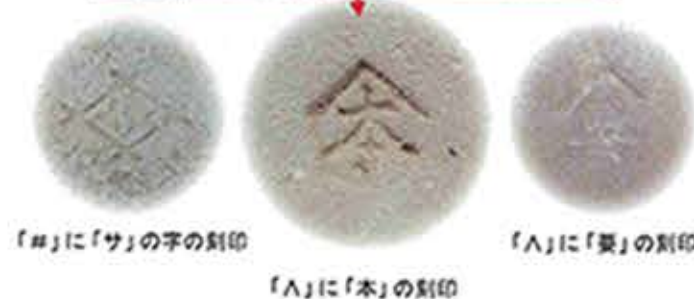
煉瓦壁の頂部の煉瓦(真上から撮影)

屋根の一部を解体したところ、積み上げられた一番上の煉瓦に刻印が見つかりました。調査をすすめていくと三種類の刻印が確認できました。一つめは、ひし形にした井桁の中に片仮名の「サ」の字があるもの。二つめは「入」の下に「本」の字があるもの。三つめは「入」の下に「要」の字があるもの。これまで、佐原三菱館の煉瓦はイギリスから輸入されたものとされてきましたが、これらの刻印から、日本国内で焼かれた煉瓦であることがわかりました。

写真下が真逆側、化粧タイルが貼られている。

「サ」の刻印

「入」に「本」の刻印

「入」に「要」の刻印

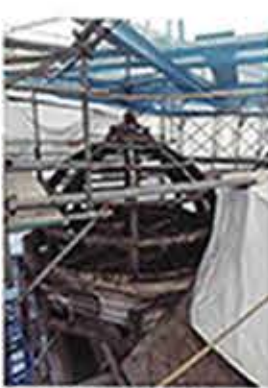
取れたドームの骨組み

屋根の隅にあるドーム、覆われていた銅板を取り外すと焼け焦げた骨組が現れてきました。このことから、過去に火災にあったことがわかりました。その時の補修では、火災にあった部材を極力保存して修理されていたため、建築された当時の作り方を知ることができました。今回の保存修理では、当初の部材・工法を保存することを第一に考え、骨組はそのまま残して新材で補強を行い、火災の記録と併せて残していくことにしました。
